# Bouwhistorie

Vakboek | BG-10

## Vakboek BG 10 – Bouwhistorie

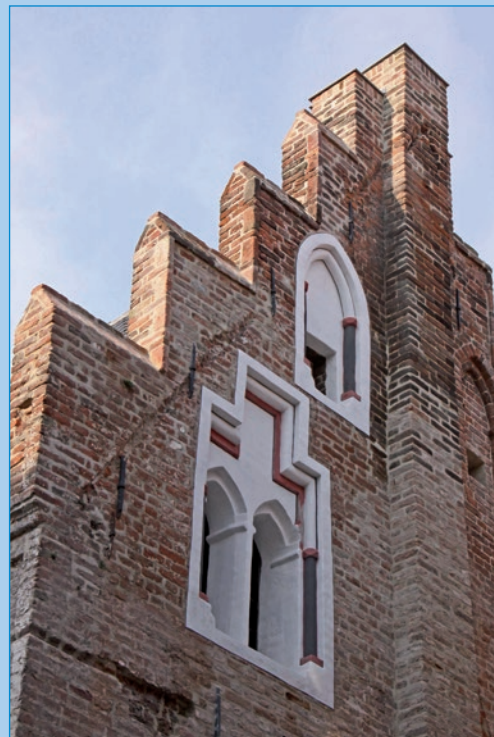
Afb 3 (rechts). Aan de hand van de gevonden bouwsporen is de topgevel hersteld en is een reconstructie gemaakt van de vensters.

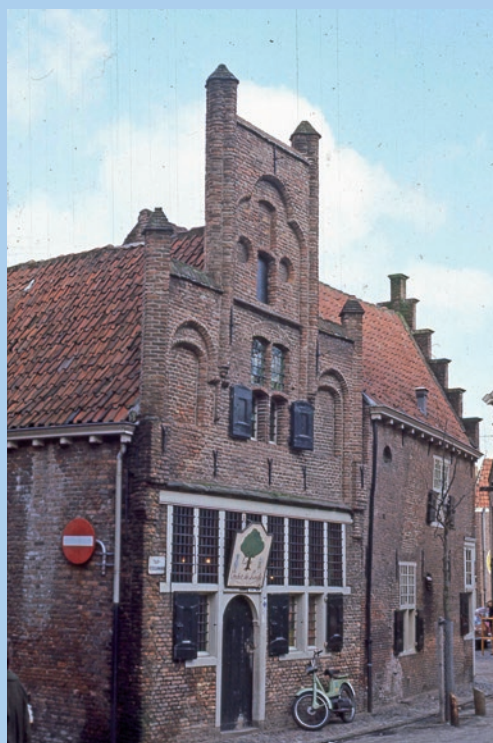
Afb 4 (links). Een woonhuis in de historische kern van Amersfoort. De top is geheel gereconstrueerd en onder de puibalk is een nieuwe winkelpui in historische stijl gemaakt. Bij deze reconstructie zijn alle bouwsporen uit de achttiende en negentiende eeuw verdwenen.

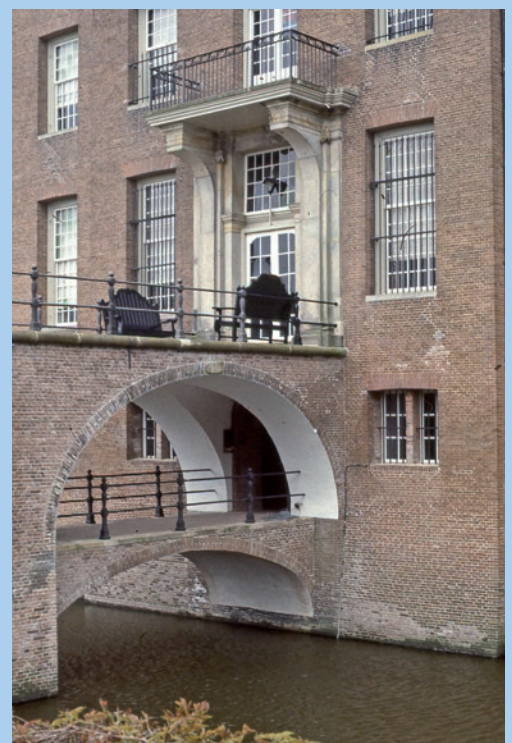
Afb 5 (rechts). De brug naar Kasteel Amerongen vertelt het verhaal van de standenmaatschappij. De kasteel eigenaar ging bovenlangs naar binnen. Het personeel bereikte via de onderbrug de keuken en de dienstvertrekken in het souterrain.

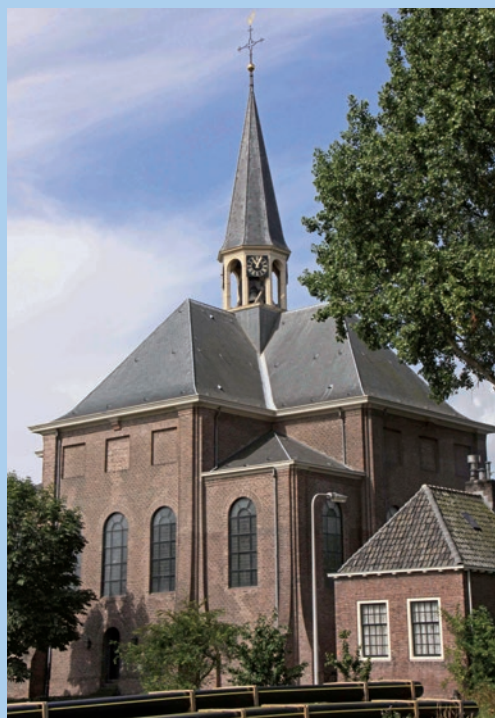
Afb 6 (links).  
De Oudshoornse kerk in  
Alphen aan den Rijn (Z-H).  
Gebouwd in 1663 onder  
leiding van architect  
Daniël Stalpaert. Een  
belangrijk gebouw in de  
architectuurgeschiedenis  
van Nederland.

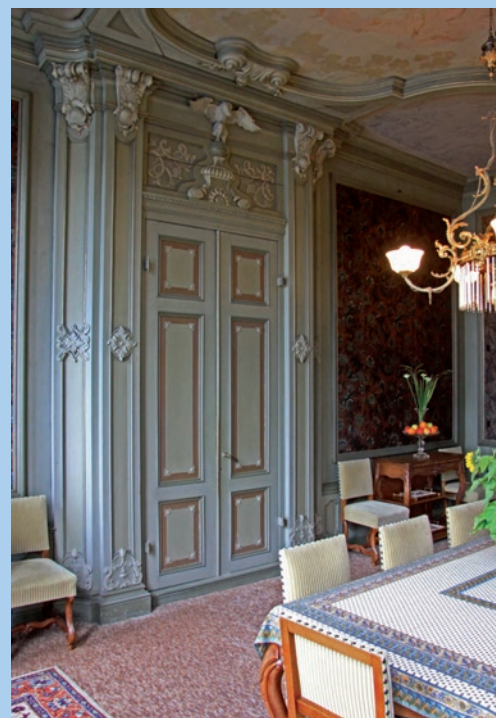
Afb 7 (rechts). Een bijzonder  
interieur in het Snouck van  
Loosenhuis in Enkhuizen uit  
de 18e eeuw.

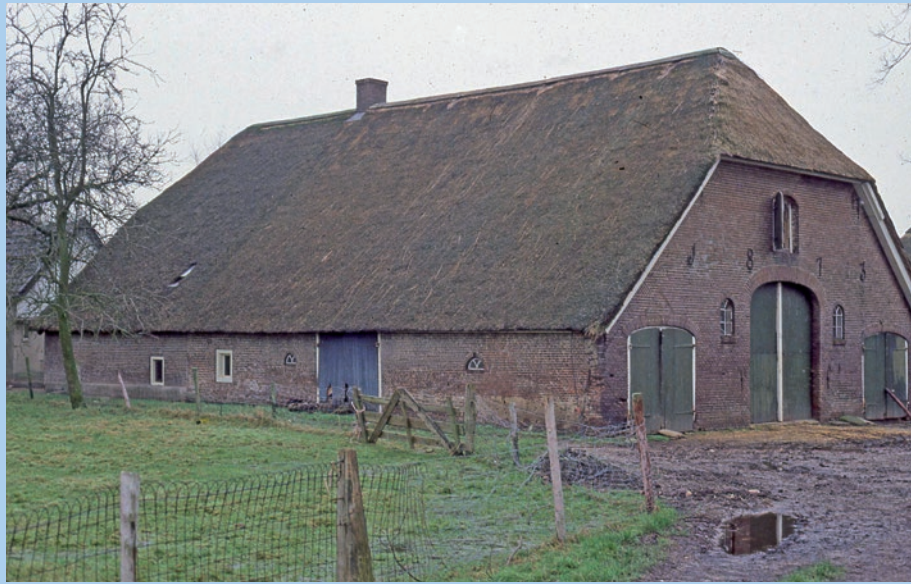
Afb 10. Boerderij met jaartalankers in de achtergevel. Deze geven slechts de versterking van de achtergevel aan, niet de bouwjaar van de boerderij. Die dateert uit de 18e eeuw.

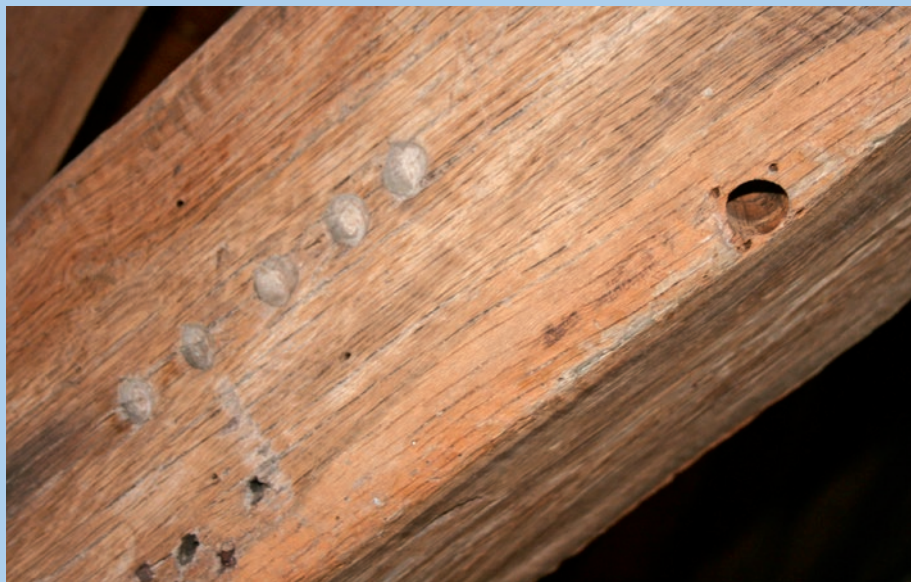
Afb 11. Eiken balk met links een met een guts ingehakt telmerk (vijf rondjes). Het ronde gat rechts is geen bouwspoor van een oude pen-en-gatverbinding, maar een boorgat van jaarringonderzoek. Het is als zodanig te herkennen aan de vier putjes die de boormachine achterlaat.

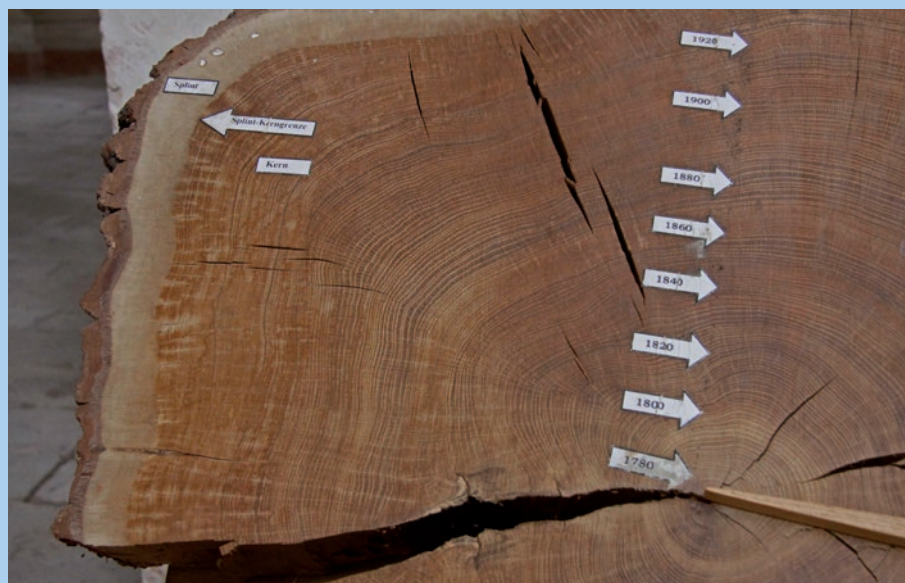
Afb 12. Doorsnede van een eik van circa 150 jaar oud. Behalve het spinthout is ook de schors nog aanwezig. Hierdoor kan in dit geval een exacte kapdatum worden bepaald.

Om jaarringonderzoek met succes te kunnen uitvoeren, moet het te onderzoeken (eiken) hout aan diverse eisen voldoen. Zo moet er in elk geval spinthout aanwezig zijn, liefst met een wankant (stukje schors). Als aan deze voorwaarde wordt voldaan, kan de kapdatum in principe tot het jaar nauwkeurig worden bepaald. De schors is namelijk de buitenkant van de stam, meer jaarringen zijn nog niet gevormd. Als de wankant ontbreekt meer er is nog wel spint aanwezig (groei hout) dan wordt een kapdatum globaal aangegeven, bijvoorbeeld met +/- 5 jaar.

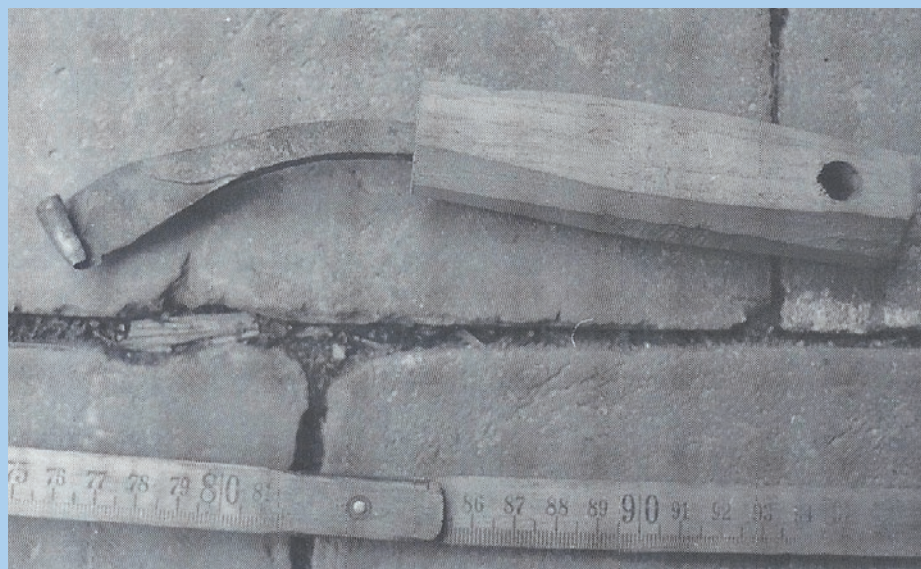
Afb 15. Een ritsmes dat gebruikt wordt om telmerken in houtconstructies aan te brengen.

De oudste telmerken werden aangebracht met een ritsmes. Dit is een 'gootvormig' snijmesje, dat ook nu nog in de bosbouw wordt gebruikt. Met een ritsmes wordt een groef in het hout getrokken. Er ontstaan dan *gesneden* telmerken.

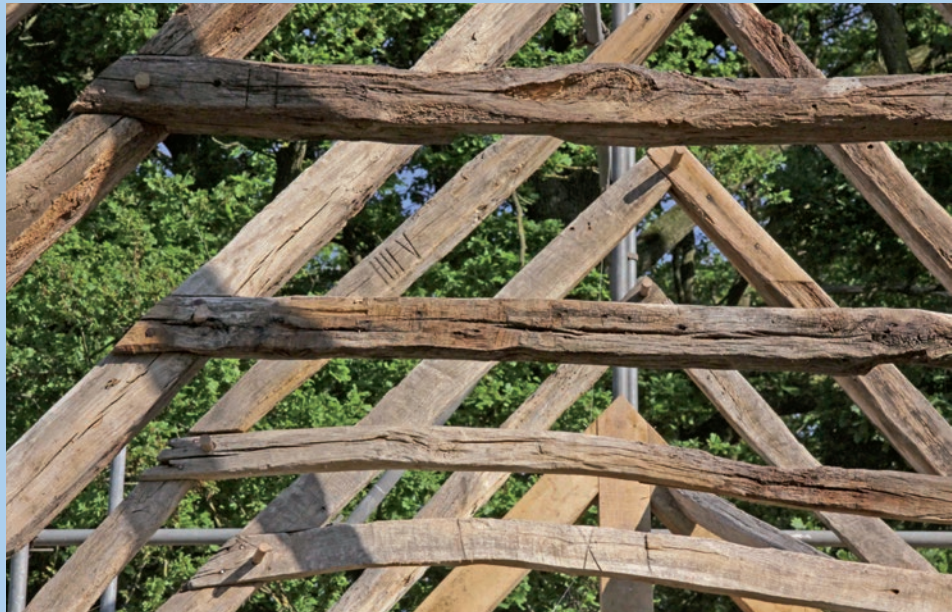
Afb 16. Een eiken sporenkap in het oosten van het land.

Op diverse plaatsen zijn gezaagde telmerken te zien.

De kap van deze schuur is gedateerd op circa 1530-1540.

In de eerste helft van de 16e eeuw werden in het oosten van Nederland ook vaak gezaagde telmerken aangebracht. Vooral op sporen zijn deze duidelijk zichtbaar.

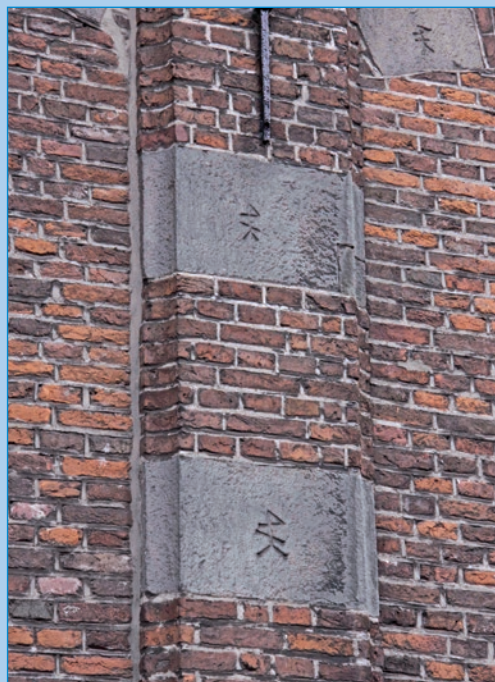
Afb 20 (rechts). Een

aantal gedocumenteerde  
steenhouwersmerken.  
Hieruit blijkt dat de stenen  
uit afbeelding 18 zijn  
vervaardigd in 1550.

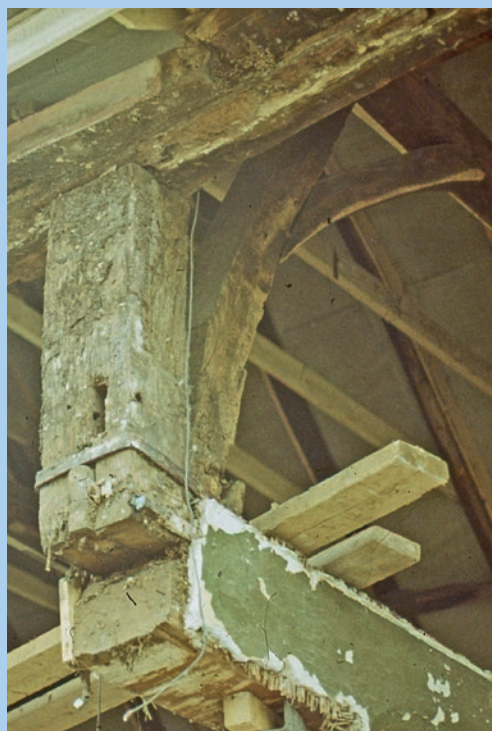
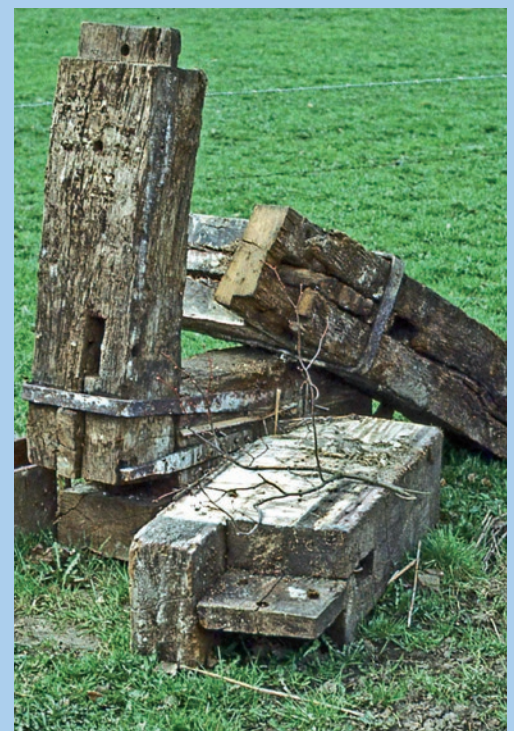
Afb 21 (rechts). Na het ontmantelen van de gemetselde voorgevel van deze boerderij werden er achter de restanten zichtbaar van het houtskelet (vakwerk) uit de 16e eeuw. Het betreft de afgezaagde stijl die de bovenplaat ondersteund en de weggezaagde verbinding van de stijl met de moerbalk.

Afb 22 (links). Enkele delen van gebintwerk die bij een (te) ingrijpende restauratie helaas werden verwijderd.

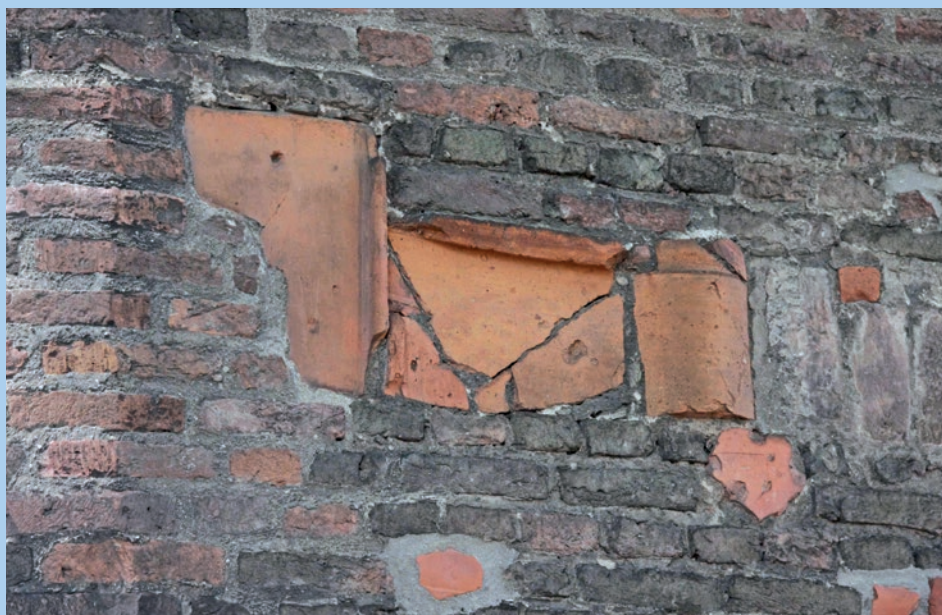
Afb 23. 'Wat je niet kent, zie je niet!' Een leek kijkt over deze dakpanfragmenten in de Valkhofkapel te Nijmegen heen, of zal zich afvragen waarom er van die rare scherven in het metselwerk zitten. Een kenner ziet dat het hier gaat om hergebruikte restanten van Romeinse dakpannen uit de 3e eeuw, afkomstig van het castellum dat hier destijds stond, die in de 11e en 12e eeuw bij herstel zijn verwerkt in de Valkhofkapel.

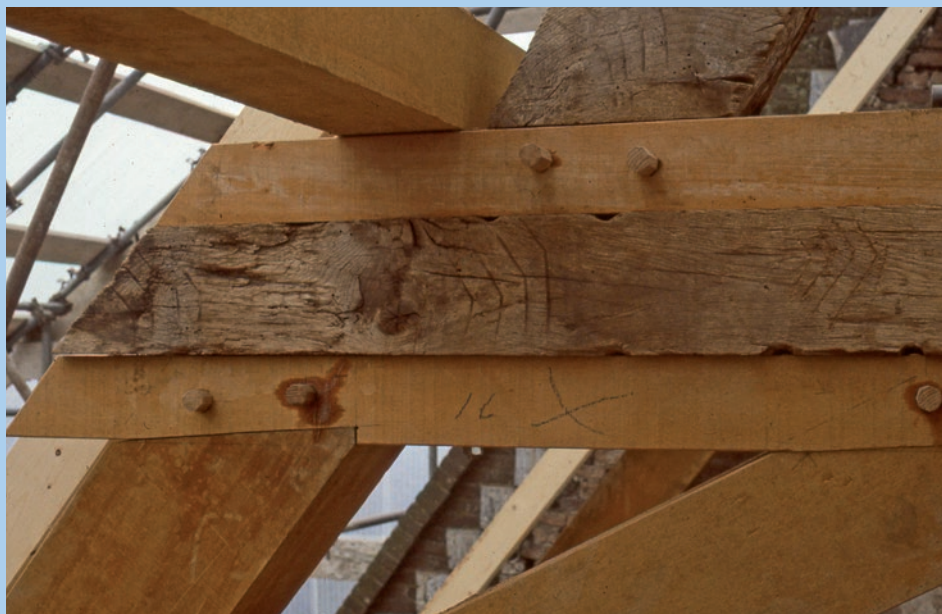
Afb 24. Een in 1984 gerestaureerde kap van een kerk. Het gebruik van tropisch hardhout, in dit gevel bilinga, was toen heel gebruikelijk.

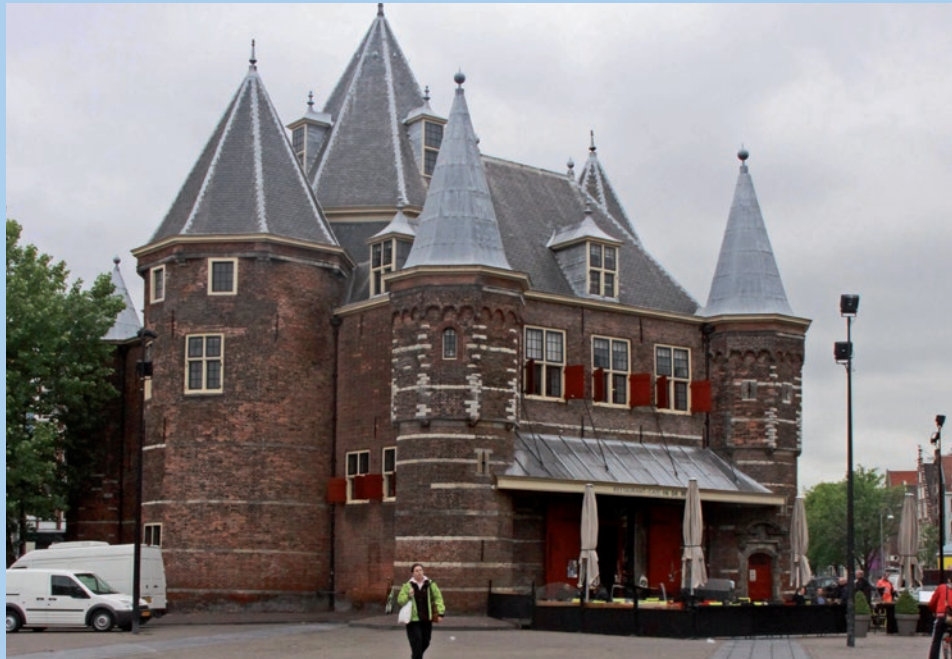
Afb 25. Het waaggebouw op de Nieuwmarkt te Amsterdam. Een mooi voorbeeld van een herbestemd poortgebouw van de middeleeuwse stadsmuur.

Een praktijk die al eeuwen bestaat, is het herbestemmen van gebouwen. Ook vroeger werden gebouwen die hun functie verloren, herbestemd voor soms heel andere functies. Zo werd de middeleeuwse Sint-Antoniespoort in Amsterdam omgebouwd tot waag, waarbij in de torens diverse gildekamers werden ondergebracht.

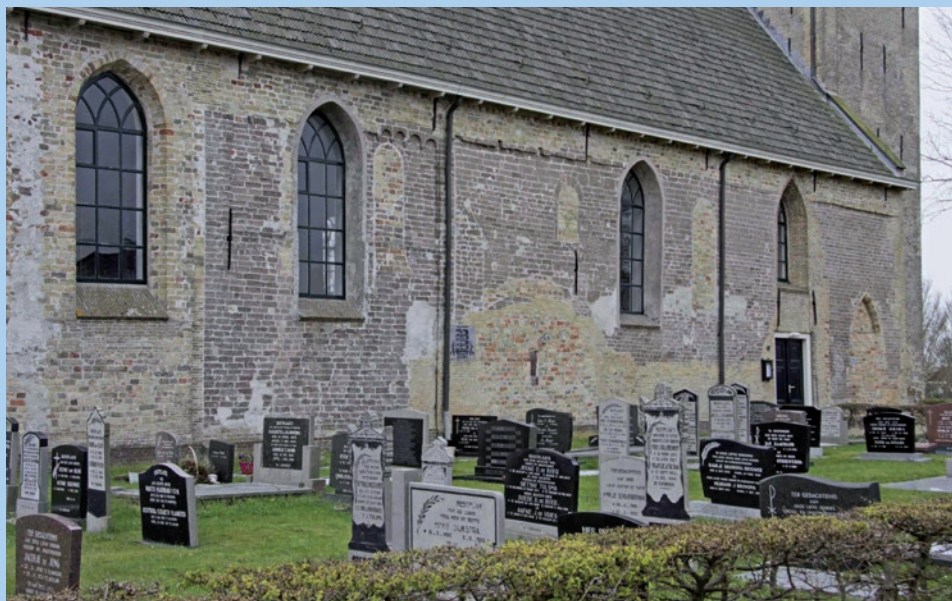
Afb 26. Kerk in Friesland met zichtbare sporen van ongeveer 800 jaar bouwen!

De gevel toont tufsteen uit de 12e eeuw naast herstelwerk uit de late 18e en 19e eeuw.

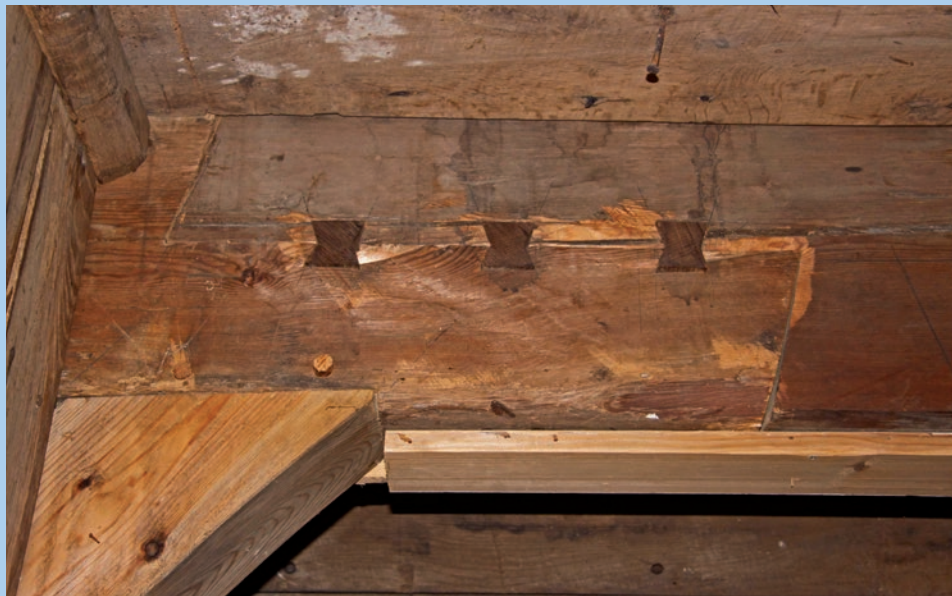
Afb 27. Reparaties uit het verleden worden gehandhaafd zolang de constructieve veiligheid geen gevaar loopt.

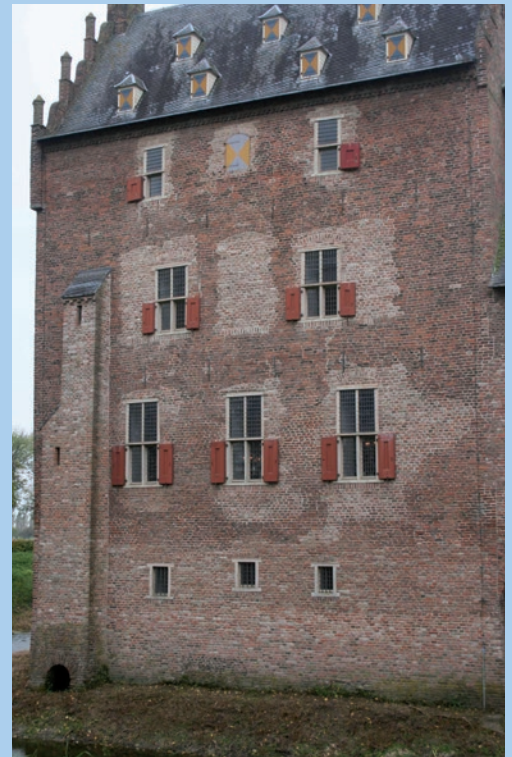
Afb 29 (rechts). De donjon in zijn huidige staat. Het lichter gekleurde metselwerk rond de kruiskozijnen is het gevolg van het herstel van schade uit de Tweede Wereldoorlog.

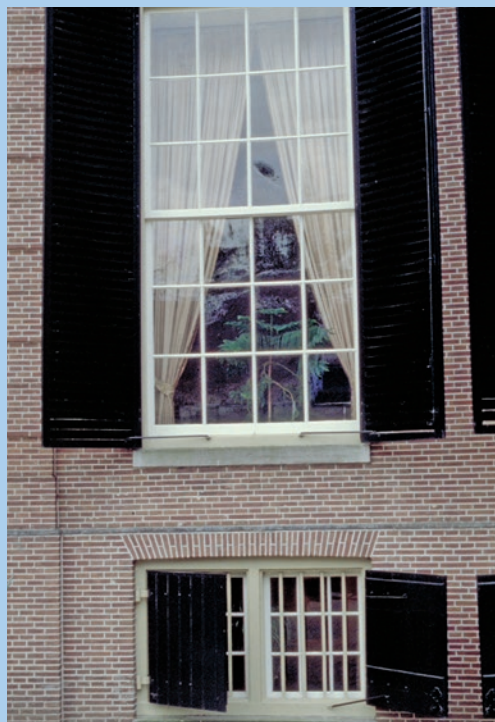
Afb 30 (links). Huis Groeneveld te Baarn bevat schuiframen uit de bouwtijd van rond 1794. Met de toepassing van het voor die tijd grote formaat glas was men volledig bij de tijd.

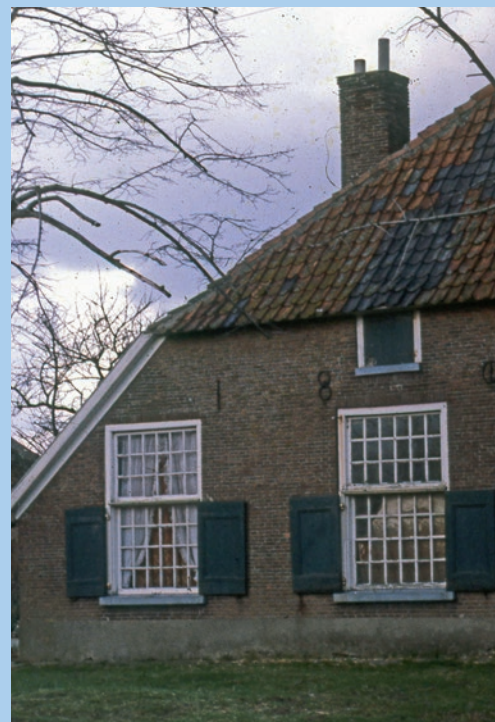
Afb 31 (rechts). Uit dezelfde periode als Huis Groeneveld (afbeelding 29) stamt deze boerderij in de omgeving van Zutphen (1805). Hier zijn de schuiframen echter nog voorzien van een roedeverdeling met zes kleine ruitjes naast elkaar.

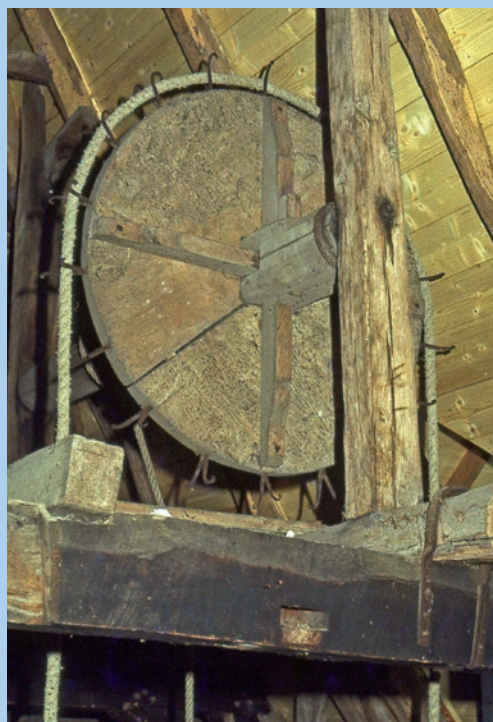
Afb 33 (links). Een hijswiel in de kapconstructie van een kasteel, dat eens gebruikt werd om goederen naar de zolders te hijsen. Over het hijswiel loopt, tussen smeedijzeren 'vorkjes', het touw. Het hijswiel is bevestigd aan een windas. Hieromheen loopt het touw waaraan de te hijsen goederen werden bevestigd.

Bekend zijn ook de vele pakhuizen in de steden, met bovenin de voorgevel een uitstekende hijsbalk. Binnen, onder de kap, bevond zich een as met een hijswiel. Deze hijswielen, als zichtbare getuigen van de opslag, zijn inmiddels zeldzaam. Als ze nog worden aangetroffen, is het van groot belang om ze ter plaatse te behouden. Vaak zijn in de vloer onder zo'n hijswiel nog de luiken aanwezig waardoor de goederen omhoog werden gehesen.
